**RAPPORT**

2008-11-13

### **Skjutolycka vid Stora Skogsskär, Utö skjutfält 2008-05-20**

Rapporten redovisar såväl händelseförlopp som orsaker till dödsfall samt uppgifter, befogenheter och ansvar under kompanistridsskjutning vid V Fladen, Utö.

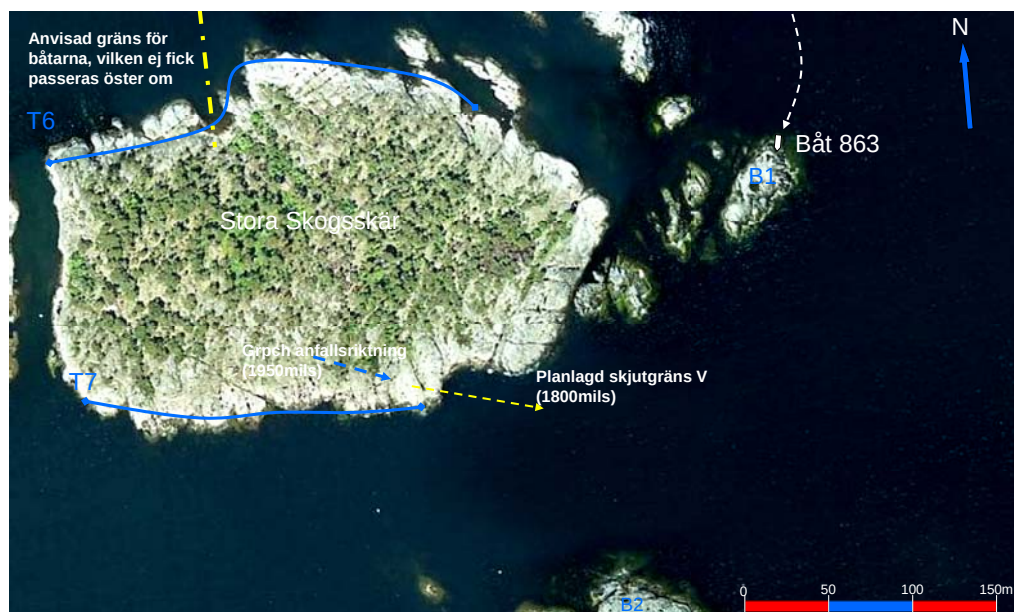
Bild utvisande St Skogsskär och läget inför mom 7:1

Båtchefen som tidigare fått order om att inte passera den N-S linjen framrycker, tnr 201505, med sina båtar till en kobbe ca 200m N UPK B1. Där ropar han upp BT och frågar igen om han skall framrycka till UPK B1. Signalisten kontrollerar med tf PC som bekräftar och repeterar därefter tidigare given order varefter båtchefen framrycker till UPK B1 där han stävar med båt 863. Den andra stridsbåten kvarstannar N UPK B1.

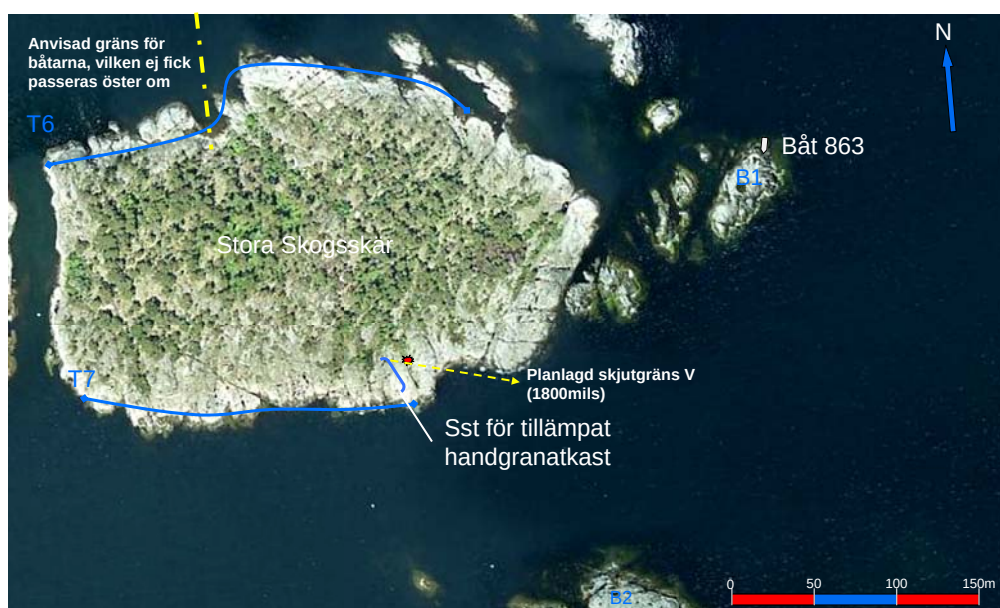
Bild utvisande St Skogsskär och läget inför mom 7:2

Under framryckningen mot kastplats drar PÖL upp ett ensamt dragmål under kort tid för att markera en motståndare samt målar upp fientlig kulspruteeld.

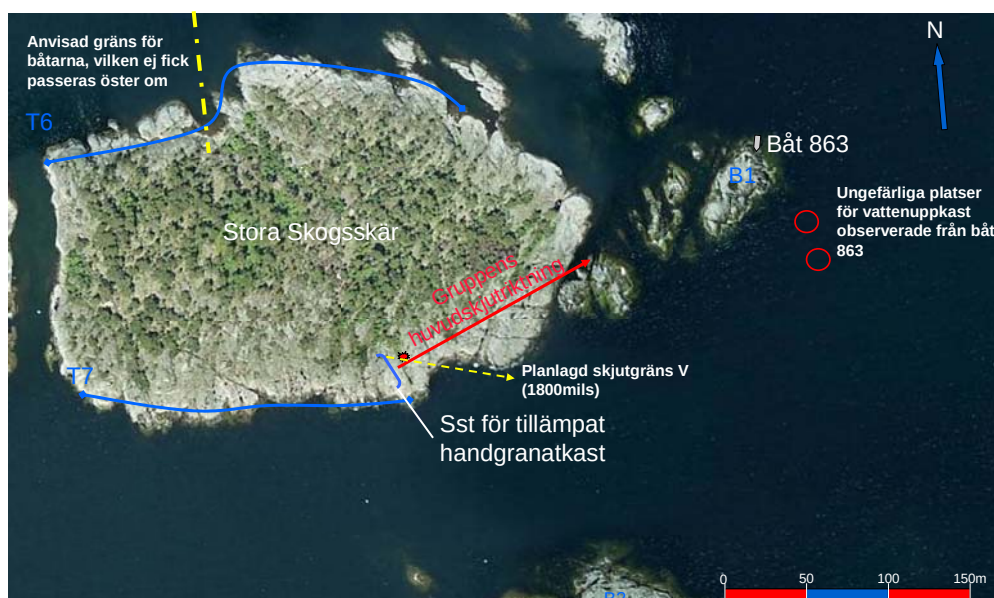
Bild utvisande St Skogsskär och läget inför mom 7:3

Gruppen reser sig ur skyddsställningen och skjuter med eldhandvapen och kulsprutor i riktning som motsvara deras platser i grupperingen. Det finns i detta moment inga dukade mål för gruppen att rikta och skjuta mot. Gruppen skjuter mot misstänkta punkter.

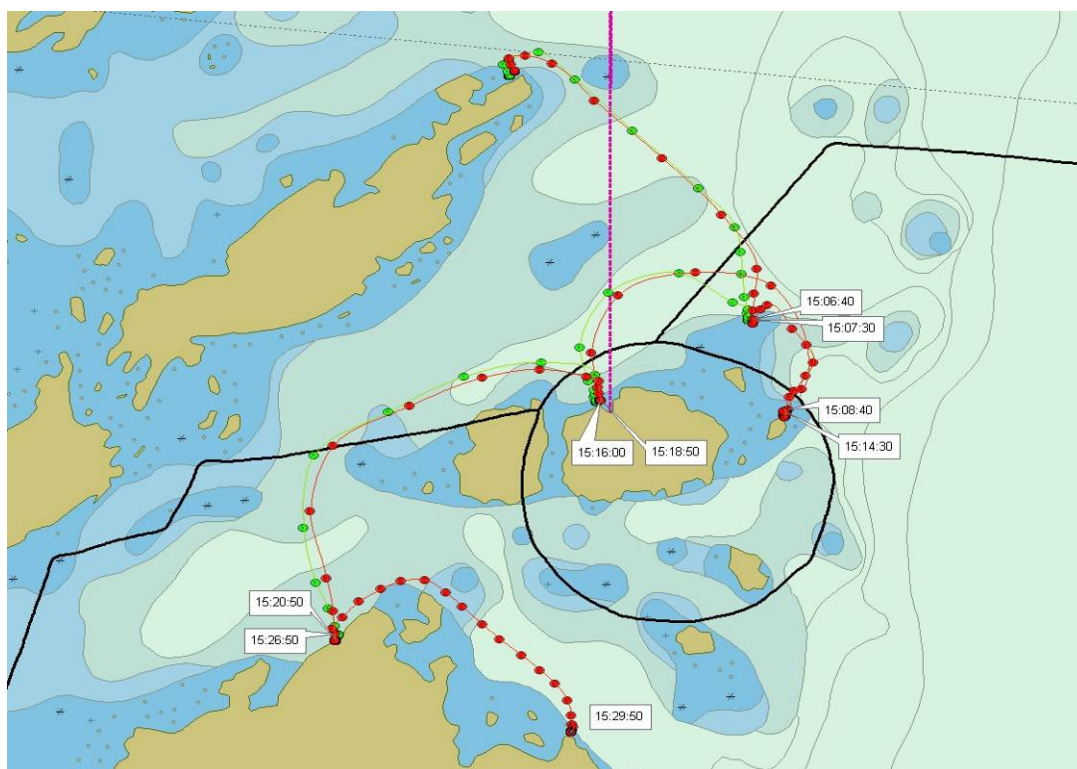
*Information hämtad ur stridsbåtarnas navigationsdatorer samt yttre planlagt riskområde*

Där båt 863 ligger stävad mot UPK B1 hör de brisaden från spränghandgranaten. Båtförare 1 och 2 hör därefter eldgivning och ser var för sig vattenuppkast snett framför båten på ca 50-150m avstånd. Ca kl 15.14 så hör båtbesättningen maskinisten skrika till och de förstår då att han blivit träffad. Båtschefen säger till båtförare 1 att springa upp till maskinisten och hjälpa honom samtidigt som han ropar ut på KompL ”Skarp skada, vi har en man skjuten, vi beger oss till T6”.

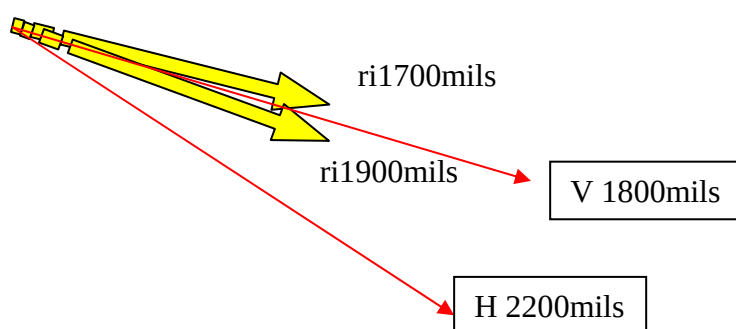
Här får man en situation där skyttegruppen framrycker i en riktning men endast får skjuta snett till höger om anfallsriktningen. Under en tillämpad skjutning där endast gruppchefen har gått igenom banan är det mycket svårt att styra den enskilde skyttesoldaten att innehålla planerade skjutgränser. Det målspel som var dukat i banan gjorde att målen hamnade på ett avstånd av ca 10-15m från den enskilde soldaten. Detta i sin tur innebär att om en enskild soldat p g a t ex terrängens utformning tar ett eller ett par steg till höger om tänkt anfallsriktning får en helt annan skjutriktning mot sitt mål än planerat.

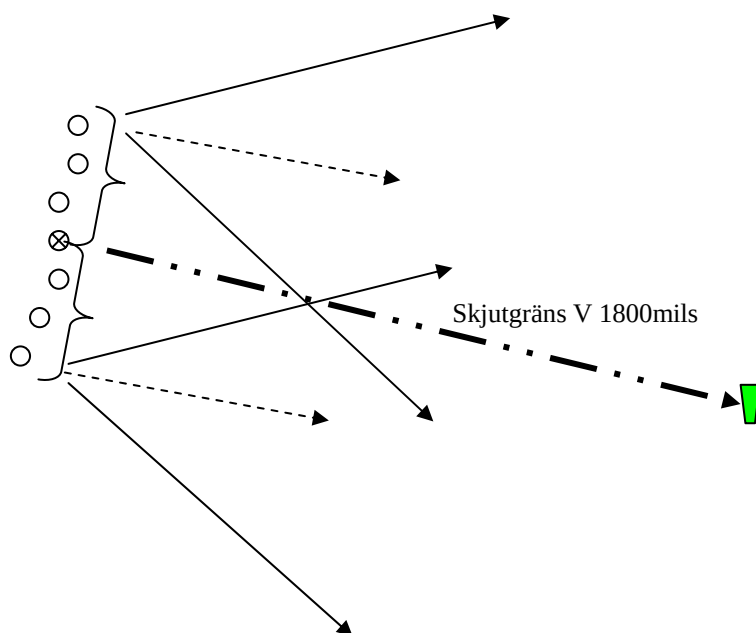
I den aktuella situationen fanns det endast ett mål dukat mer eller mindre på skjutgräns vänster (1800mils) sett från gruppchefens position. Gruppchefens enda möjlighet att styra gruppens skjutriktning är att ange anfallsriktning och rätta in gruppen mot den. Om gruppen öppnar eld i den situationen mot målet kommer den vänstra omgången avge eld till höger om skjutgräns vänster medan den högra omgången kommer att avge eld utanför skjutgräns vänster.

Öppnar gruppen eld enligt 11-1 metodiken mot upptäckta mål och misstänkta punkter skjuter med stor säkerhet större delen av gruppen utanför skjutgräns vänster.

Kontroll av skjutriktning (skjutgränser) i rensa delmomentet (PÖL övningsplan mom 7:3) genomfördes ej av vare sig PÖL (tillika säkerhetskontrollant) eller KÖL vid visitation av kastplats.

Inga skjutgränser gavs (förmedlades) till gruppchefen under MUS för rensa delmomentet (PÖL övningsplan mom 7:3), underförstått gällde fortfarande 1800mils som skjutgräns vänster.
